Mazda CX-5

VIN: **JMZKF6W7600846444**

Generováno dne **2023-08-09 13:46**

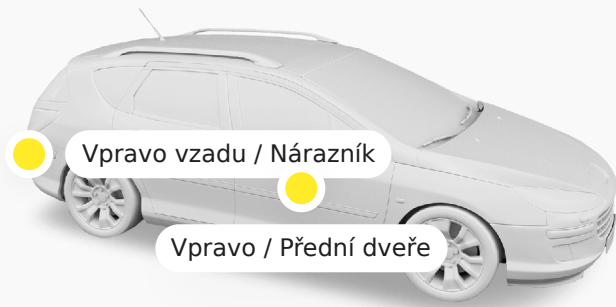
Toto vozidlo bylo poškozeno

Mírná poškození obvykle nemají vliv na bezpečnost vozidla ani nezanechávají následky na konstrukci

Poškození

2021-05

**72 001 Kč -
120 000 Kč**

Vnější díly karoserie

Vnější osvětlení
